CTS Focus

Il restauro conservativo a Lesina e Cattaro

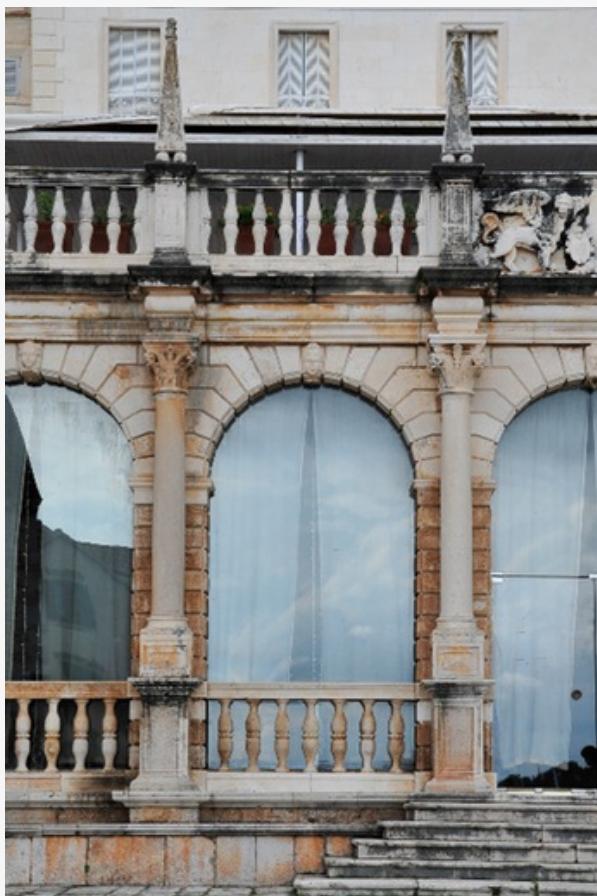
△ Loggia di Lesina (Hvar) prima e dopo il restauro

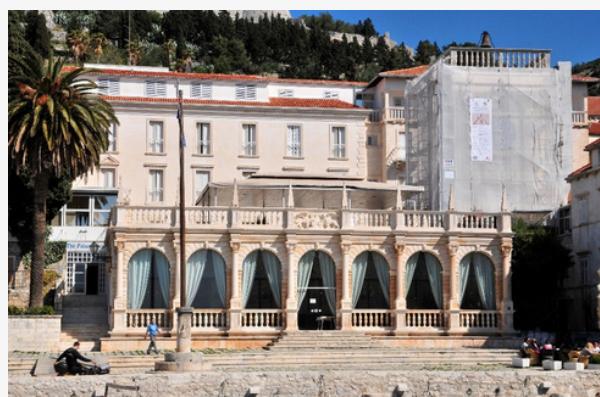
Negli anni si sono susseguiti i restauri della facciata della Loggia, quindi della facciata della Torre dell'Orologio, e infine della Porta Badoer, una delle cinque porte della cinta muraria difensiva. Cinta medievale, imponente e, sebbene inserita nella stratificazione di costruzioni successive, ancora visibile e in parte ben conservata. La Loggia quattrocentesca, ristrutturata nel XVI secolo dall'architetto militare Sanmicheli, e l'adiacente Torre dell'Orologio, anch'essa più volte rimaneggiata, sono i due elementi caratteristici del patrimonio architettonico della piccola città. Le analisi che hanno preceduto l'intervento hanno permesso

di identificare due varietà di materiale lapideo calcareo: la prima, giallastra, lavorata a martellina, gradina, subbia, presenta anche tracce di pittura arancione; la seconda bianca-giallastra molto tenace, lavorata soprattutto a bocciarda. La torre conserva ancora tracce di intonaco, il che fa pensare che in passato fosse completamente intonacata. Molto più varia la tipologia degli elementi lapidei, incluse le malte di allettamento, della Porta Badoer, a causa dei numerosi interventi che si sono susseguiti nei secoli. Si tratta comunque di pietre calcaree, principalmente di colore grigio e rossastro.

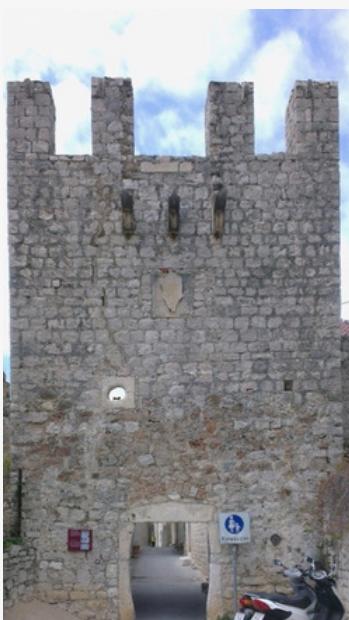
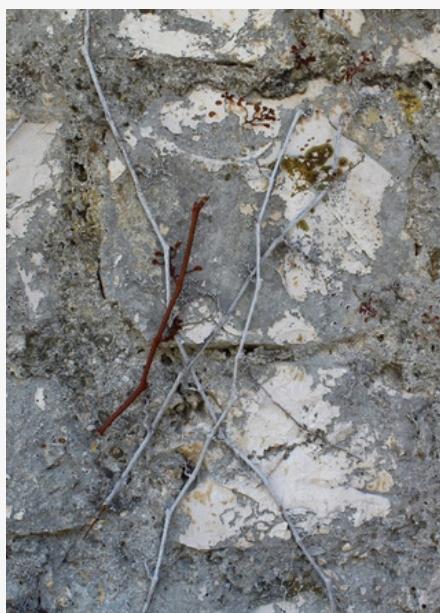
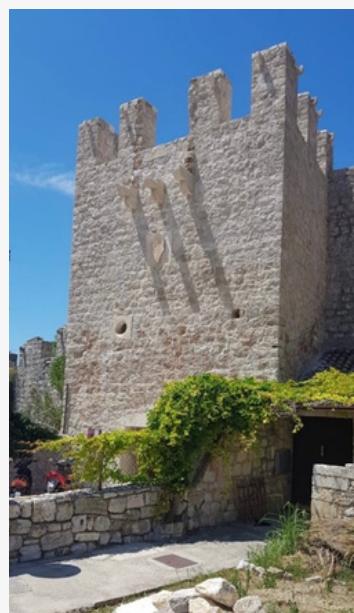
△ Prima e dopo il restauro di Porta Badoer di Lesina e un particolare del degrado (Hvar), Croazia

Dato che la primaria causa di degrado risultava essere l'attacco di microrganismi, con alveolizzazione e patologie di degrado causate dagli acidi lichenici, il primo intervento è consistito nell'applicazione di **Biotin T** in acqua al 3%, supportato da polpa di cellulosa, e lasciato in opera per il tempo necessario ad ammorbidente i microrganismi, e permettere la loro rimozione con spazzole di saggina e idropulitrici a bassa pressione.

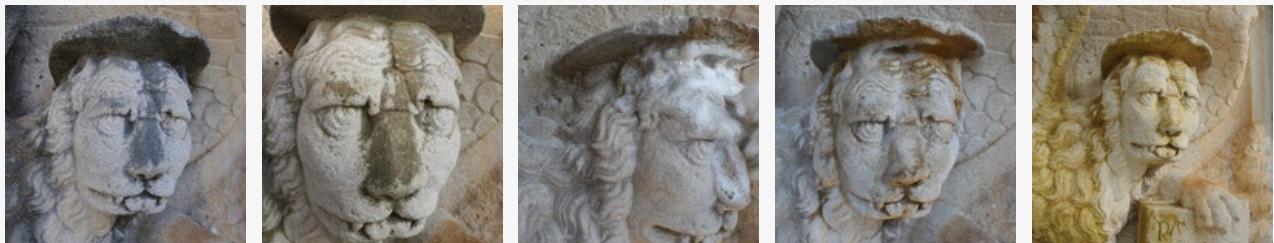
△ Colonizzazione biologica, Loggia e Porta Badoer di Lesina (Hvar), Croazia

Applicazione di **Biotin T** a spruzzo e/o a pennello: la stesura sarà ripetuta varie volte a distanza di giorni, in alcune zone andando a supportare il biocida in un impacco di polpa di cellulosa.

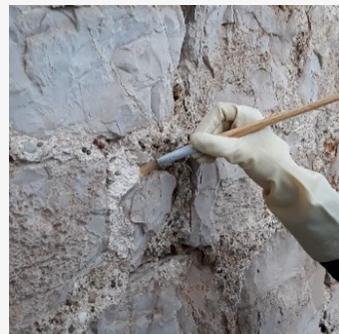
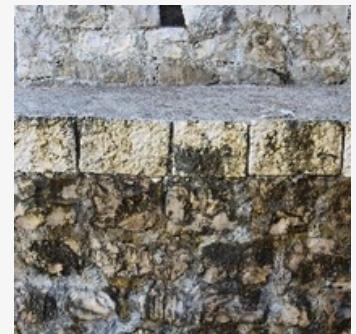
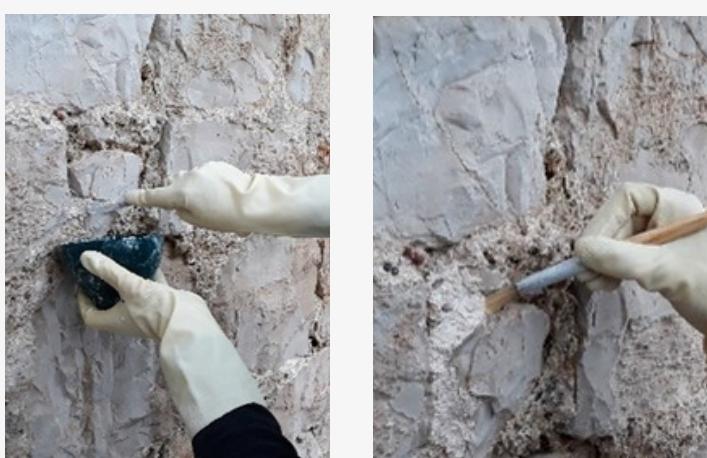
Il fenomeno di erosione di quasi tutti i giunti di malta del paramento comporta un deposito dell'acqua piovana e dell'umidità, con progressiva ulteriore erosione dei giunti stessi.

Per il consolidamento delle zone maggiormente deteriorate sono stati applicati in successione silicato d'etile (**Estel 1000**), che permette di raggiungere le zone più profonde, seguito da nanocalci (Nanorestore), che portano ad una riaggregazione della superficie grazie alla formazione di carbonato di calcio.

Entrambi i prodotti sono compatibili con la pietra calcarea, che contiene sempre, oltre al carbonato di calcio, una certa percentuale di silice che permette l'aggancio del silicato. Questa scelta ha permesso di ridurre l'utilizzo delle resine sintetiche ai soli incollaggi, che sono stati effettuati con epossidica liquida (**Epo 150**) e in pasta (**Epo 121**).
