Restauración conservativa en Lesina y Cattaro

Destacamos una serie de intervenciones importantes no sólo por su ubicación geográfica (la costa del Adriático, muy rica en monumentos que datan de la Sereníssima), sino por el proceso de restauración ejemplar y, por último, pero no menos importante, por el valor formativo y educativo de las escuela de oficios.

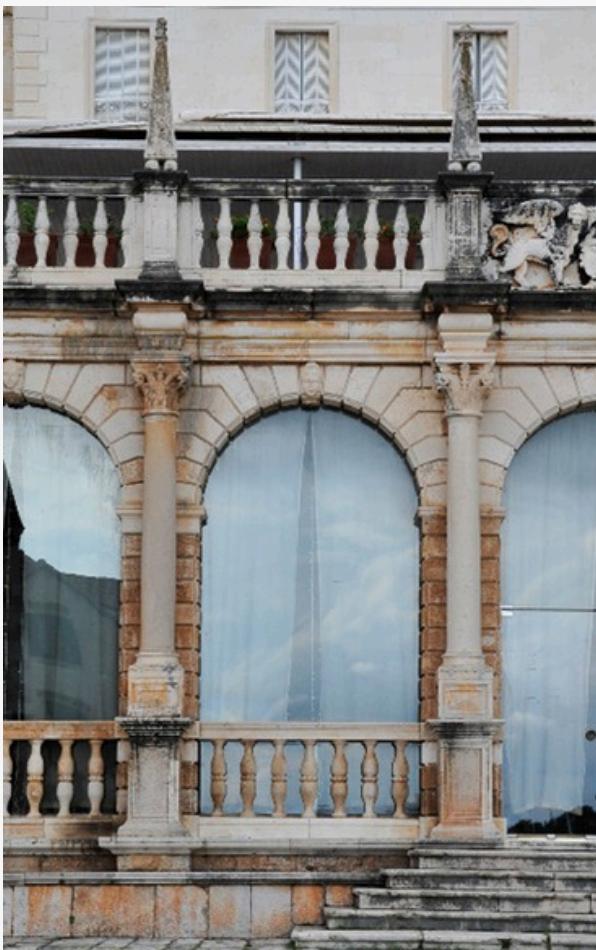
△ Loggia en Lesina (Croacia) antes y después la restauración

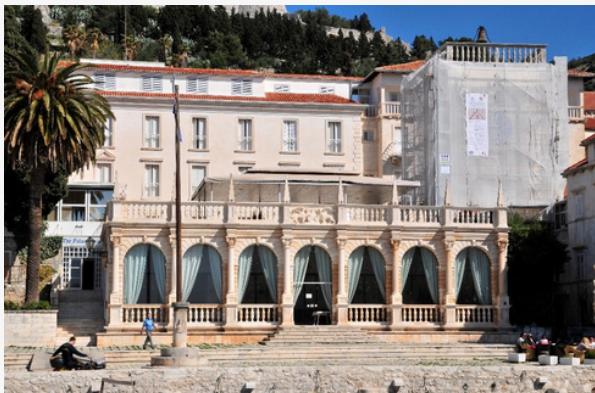
A lo largo de los años, se han realizado restauraciones en la fachada de la Logia, luego en la fachada de la Torre del Reloj y finalmente en la Porta Badoer, una de las cinco puertas de las murallas defensivas. Muralla medieval, imponente y, aunque insertada en la estratificación de edificios posteriores, todavía visible y parcialmente bien conservada.

La Logia del siglo XV, renovada en el siglo XVI por el arquitecto militar Sanmicheli, y la adyacente Torre del Reloj, también remodelada varias veces, son los dos elementos característicos del patrimonio arquitectónico de la pequeña ciudad. Los análisis que precedieron a la intervención permitieron identificar dos variedades

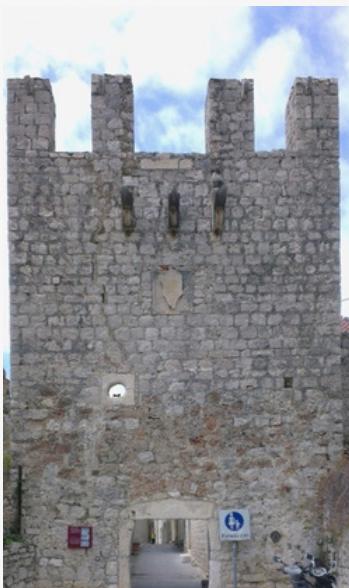
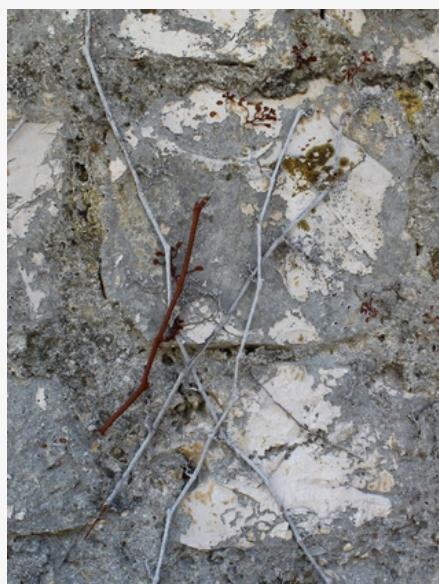
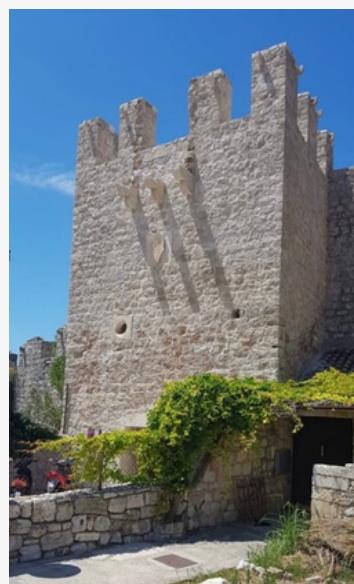
△ Antes y después de la restauración de Porta Badoer en Lesina y un detalle de la degradación (Hvar), Croacia

Dado que la causa principal de la degradación parecía ser el ataque de microorganismos, con patologías de alveolización y deterioro causadas por ácidos líquénicos, la primera intervención consistió en la aplicación de **Biotin T** al 3% de agua, soportada en pulpa de celulosa. Se deja hacer su efecto durante el tiempo necesario para ablandar los microorganismos y permitir su eliminación con cepillos de escoba y limpiadores de baja presión.

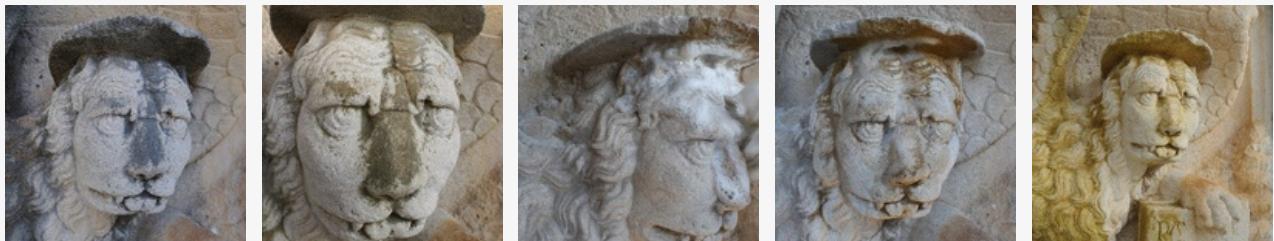
△ Colonización biológica, Loggia y Porta Badoer de Lesina (Hvar), Croacia

Aplicación de **Biotin T** mediante pulverización y/o brocha: la aplicación se repetirá varias veces cada pocos días, apoyando en algunas zonas el biocida en una compresa de pulpa de celulosa.

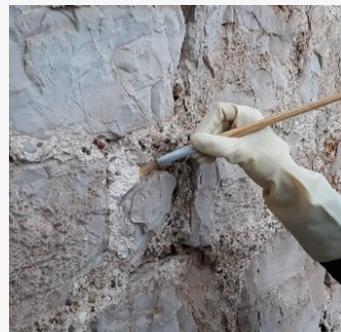
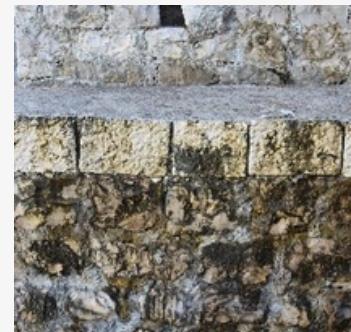
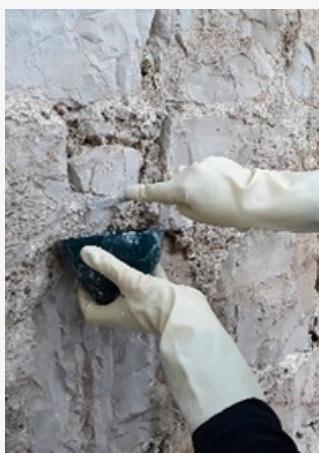
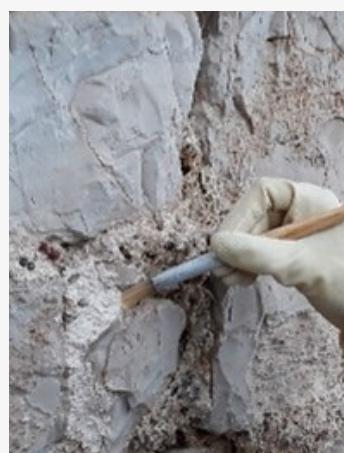
El fenómeno de erosión de casi todas las juntas de mortero del paramento supone un depósito de agua de lluvia y humedad, con una erosión progresiva de las propias juntas. Para consolidar las zonas más deterioradas se aplicó sucesivamente silicato de etilo (**Estel 1000**), que permite llegar a las zonas más profundas, seguido de nanocal (**Nanorestore**), que provoca una reagregación de la superficie gracias a la formación de carbonatos de calcio.

Ambos productos son compatibles con la piedra caliza, que siempre contiene, además de carbonato cálcico, un cierto porcentaje de sílice que permite que el silicato se adhiera.

Esta elección permitió reducir el uso de resinas sintéticas únicamente al pegado, que se realizó con epoxi líquido (**Epo 150**) y en pasta (**Epo 121**).
